VŠB – Technická univerzita Ostrava

**Hodnocení mimoúrovňové křižovatky D1 – I/11 v
Ostravě z hlediska bezpečnostní inspekce
Evaluation of elevated crossing D1 – I/11 in Ostrava
from Road Safety Inspection point of view**

Bc. Marek Smetana

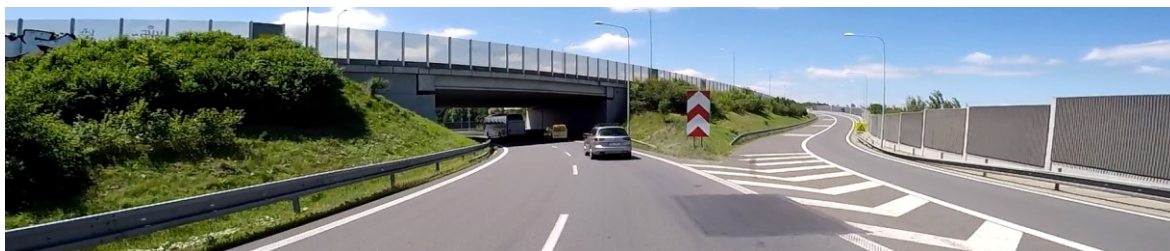
Obr. 22: Vysprávka před rampou č. 4 s neobnoveným vodorovným dopravním značením

Na těchto snímcích lze spatřit vysprávky, které byly vyspraveny odfrézováním a přidáním asfaltové směsi. Takto vyspravené místo na vozovce charakterizuje nehomogenní povrch vozovky, sníženou rovnost a možnost dalšího vývoje výtluků.

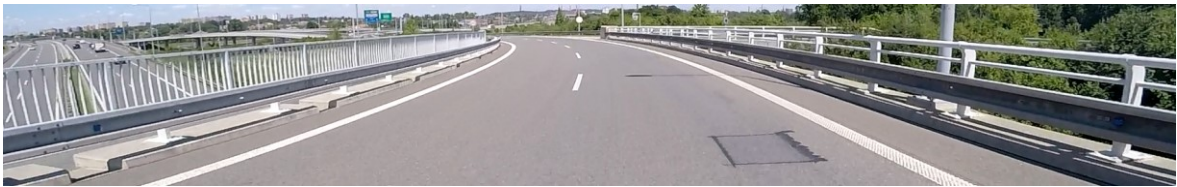
Obr. 25: Vysprávky mezi rampami č. 10 a 1

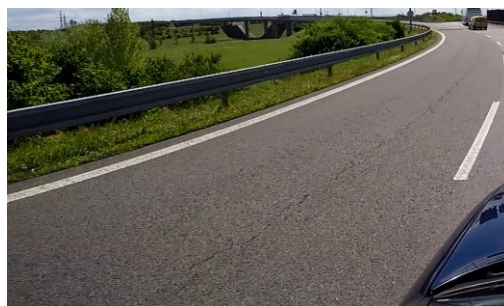
Obr. 29: Dlouhá úzká podélná trhлина u rampy č. 5

Na těchto snímcích lze spatřit podélné trhliny. Trhliny do 5 mm šířky se hodnotí jako úzké a nad 5 mm šířky jako široké. Rozvětvené trhliny jsou s přidruženými mozaikovými nebo síťovými trhlinami, odlámanými hranami trhlín a začínajícími výtluky.

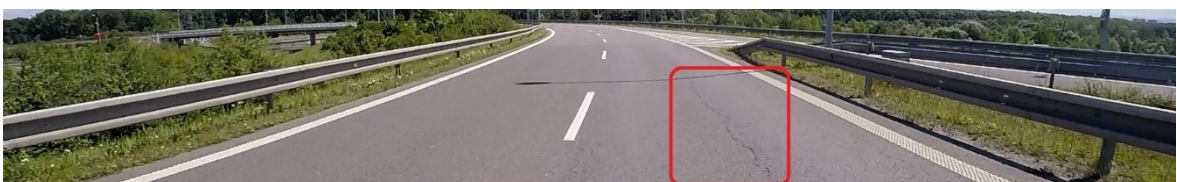
Obr. 30: Úzká podélná trhлина na rondelu před rampou č. 9

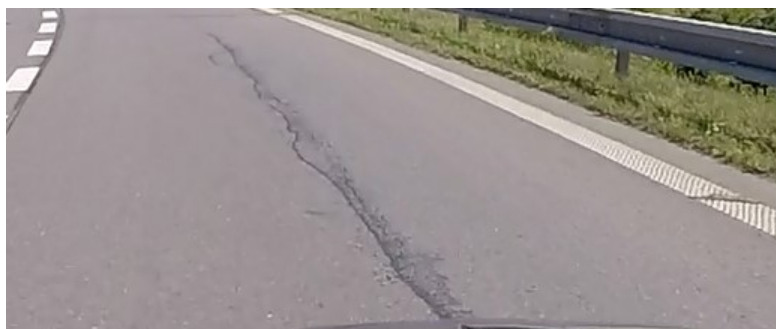
Obr. 31: Rozvětvená podélná trhlina na průpletovém úseku mezi rampou č. 9 a 10

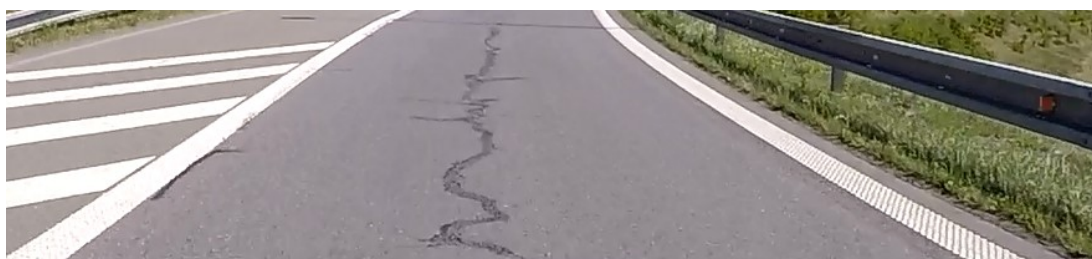
Obr. 32: Opakovaně vytvořená široká podélná trhlina na rampě č. 10

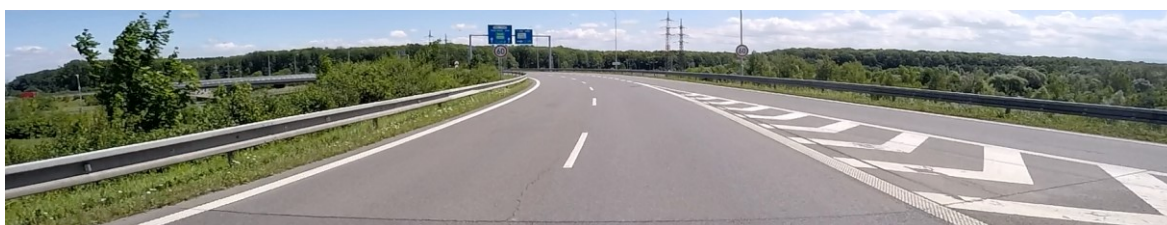
Obr. 33: Množství úzkých podélných trhlín a porušení pracovních spár na napojení rampy č. 9

Na těchto snímcích lze spatřit převážně porušení pracovních spár. Na napojení postupně pokládaných obrusných vrstev vzniká oslabení průřezu spojením pokládaných pásů. Vrstva prvně pokládaného pásu nemůže být u volného okraje řádně zhutněna. Druhá vrstva se rovněž hůře zhutňuje pro rychlejší vychládání. Spojované vrstvy špatně spojují a asfaltová směs v okolí spáry často vykazuje nedokonalé zhutnění.

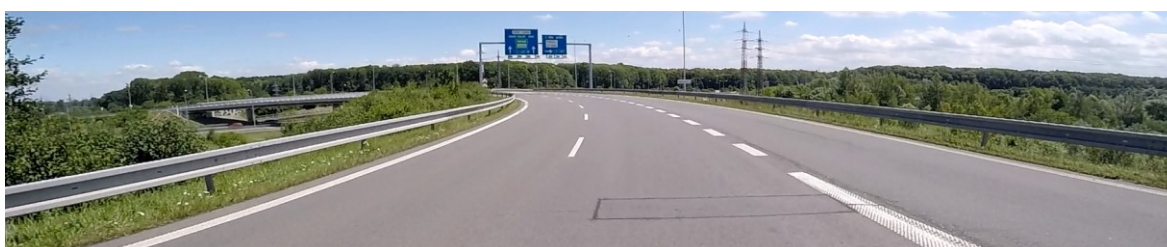
Obr. 34: Kombinace vysprávek a porušení pracovních spár za rampou č. 9

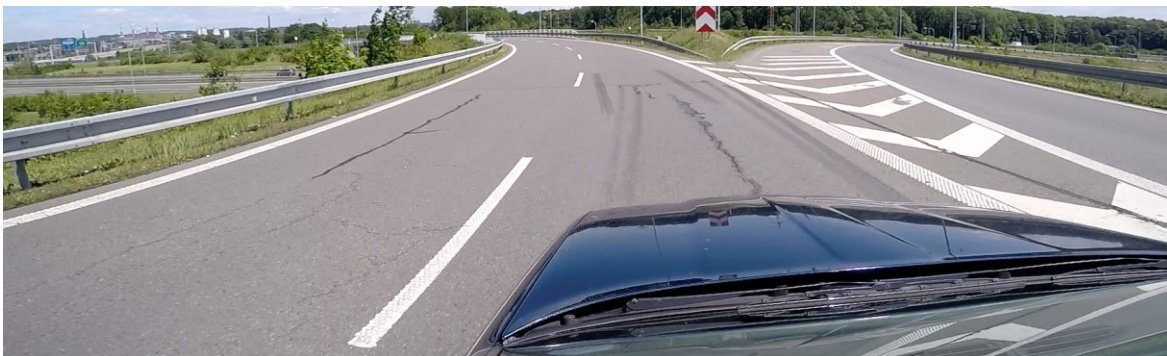
Obr. 35: Kombinace porušení pracovních spár, mozaikových a podélných trhlin před rampou č. 10

Dále zde můžeme spatřit mozaikové trhliny, u kterých je nejčastější příčinou vzniku nedokonalé spojení vrstev krytu.

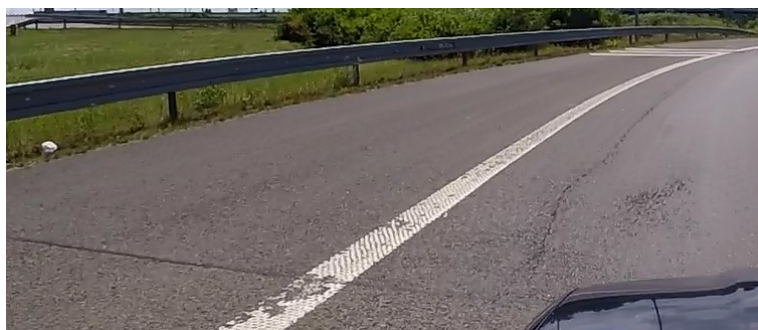
Obr. 36: Ztráta asfaltového tmele v kombinaci s porušením pracovní spáry na rampě č. 6

Na těchto fotografiích lze spatřit převážně ztráta asfaltového tmele z prostoru mezi většími zrny kameniva. Projevuje se nadměrnou makrotexturou a otevřeným povrchem vozovky.

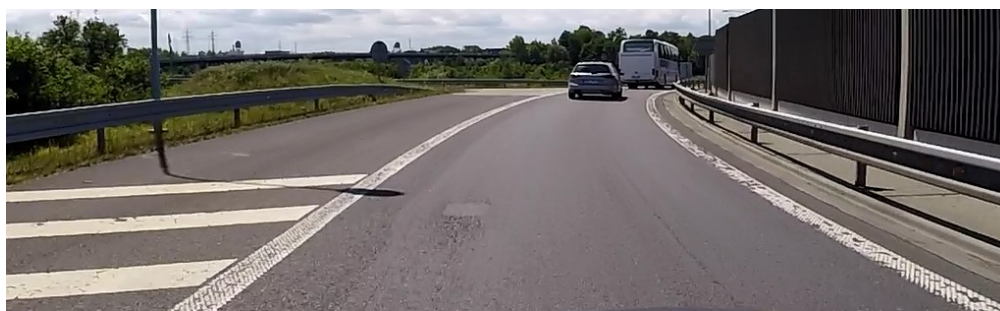
Obr. 37: Ztráta asfaltového tmele v kombinaci s vysprávkou a poškozeným vodorovným dopravním značením na rampě č. 6

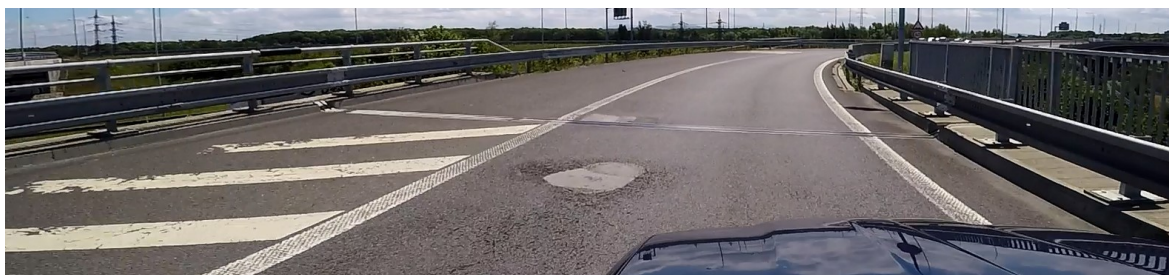
Obr. 38: Ztráta asfaltového tmele v kombinaci s opotřebením EKZ a vysprávkou za mostním závěrem na rampě č. 8

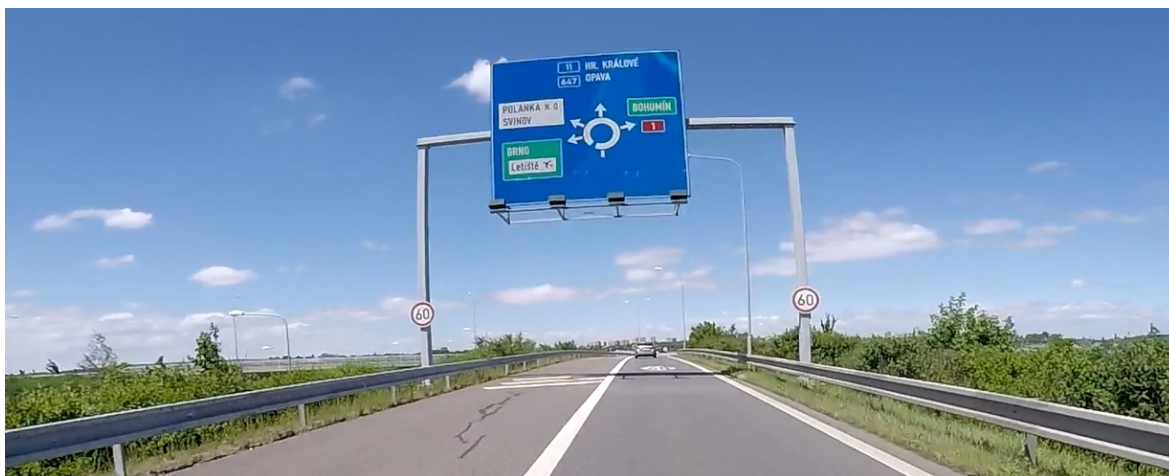
Popis rizika: Na svislém dopravním značení rampy č. 1 oznamujícím řidiči informace o směru jednotlivých výjezdů chybí informace, že druhým výjezdem se mohou dostat do Ostravy – Poruby. Na ostatních svislých dopravních značkách stejného typu na této křižovatce je tato informace uvedena.

Obr. 39: Chybějící informace na svislém dopravním značení rampy č. 1

Závažnost rizika: Nízká

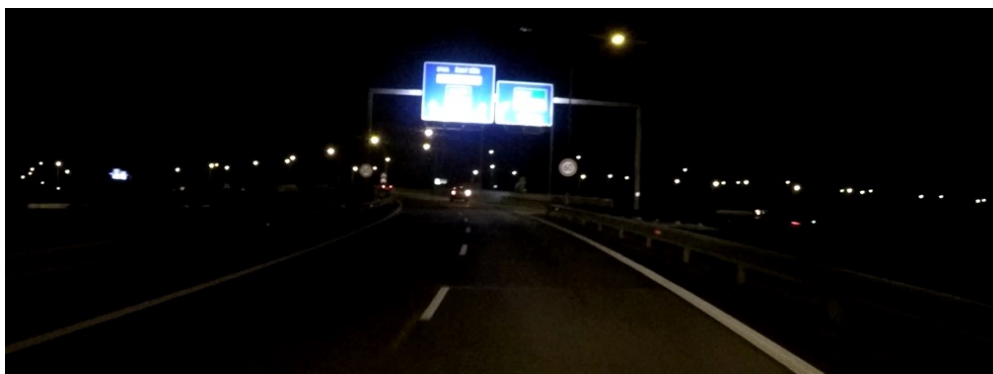
Obr. 40: Nefunkční svítidlo v místě připojení rampy č. 7

Návrh: Oprava nefunkčního svítidla

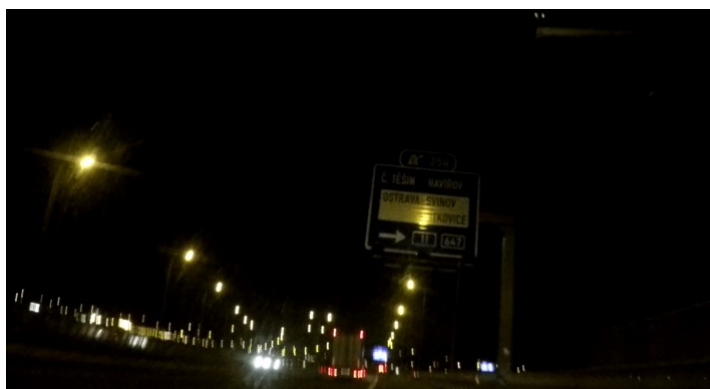
Obr. 41: Nefunkční osvětlení svislého dopravního značení na vjezdu z dálnice D1 na rampu č. 9

Návrh: Zprovoznit toto osvětlení

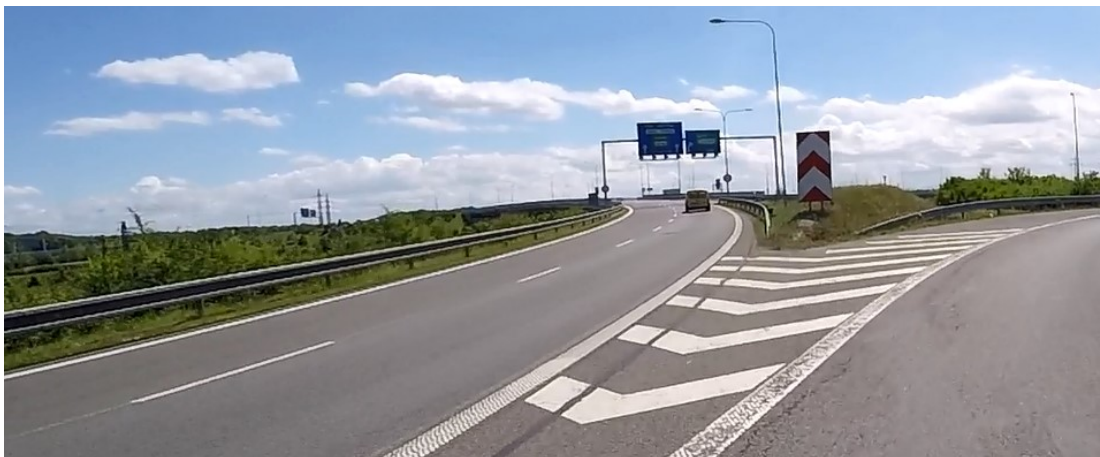
Obr. 43: Násyp brání rozhledovým poměrům vozidel na následující nájezdové rampě č. 7

Návrh: Materiál, ze kterého je násyp tvořen je nutno přemístit na jinou pozici. Nabízí se zde velmi ekonomicky výhodná pozice hned za násypem (z pohledu obr. č. 43), kde niveleta terénu klesá a kde by se dal materiál pohodlně rozprostřít a neomezoval by tak rozhledové poměry z rampy č. 7 na okružní pás.

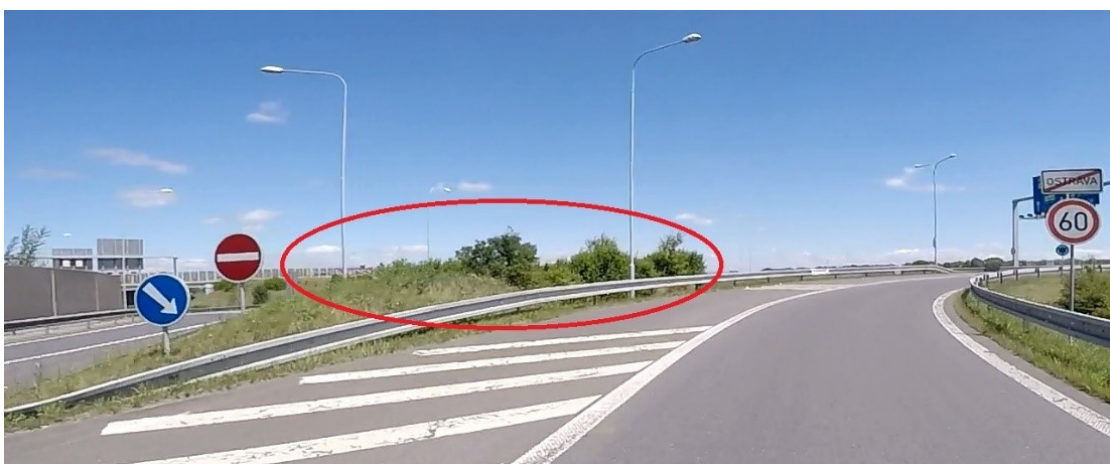
Riziko 20: Nevhodně umístěná zeleň brání rozhledovým poměrům z rampy č. 7

Obr. 44: Nevhodně umístěná zeleň brání v rozhledu vozidlům přijíždějícím z rampy č. 7

Návrh: Řešením by mohlo být tuto zeleň odstranit a naopak vysadit v místech, kde by nebránila rozhledovým poměrům.

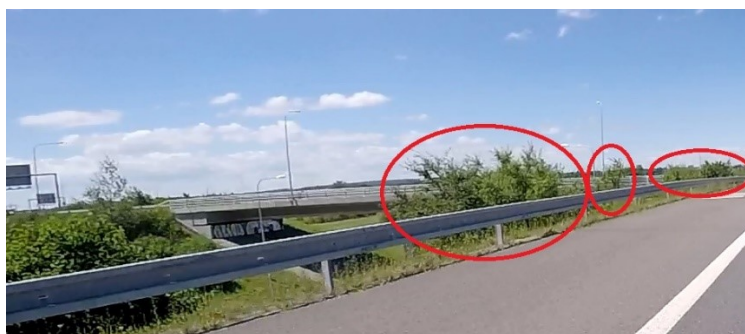
Riziko 21: Zeleň brání rozhledovým poměrům z rampy č. 1

Obr. 45: Zeleň po levé straně rampy č. 1

Návrh: Odstranit tuto zeleň a naopak vysadit v místech, kde by nebránila rozhledovým poměrům.

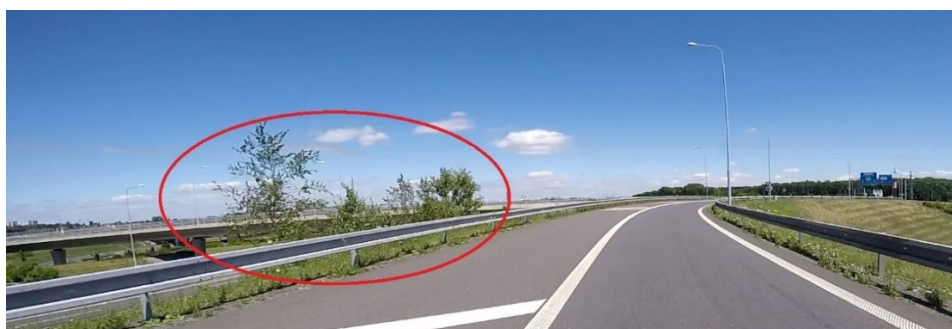
Riziko 22: Zeleň brání rozhledovým poměrům z rampy č. 9

Obr. 46: Zeleň po levé straně rampy č. 9

Návrh: Řešením by mohlo být tuto zeleň odstranit a naopak vysadit v místech, kde by nebránila rozhledovým poměrům.

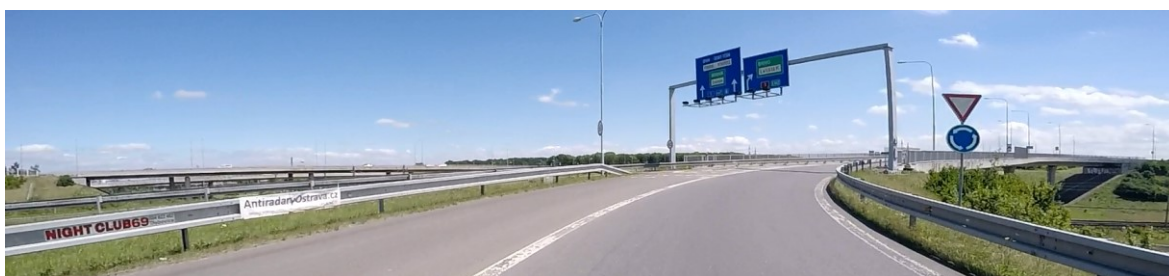
Obr. 48: Reklamní zařízení na svodidlech rampy č. 7

Riziko 23: Reklamní zařízení umístěné na svodidlech

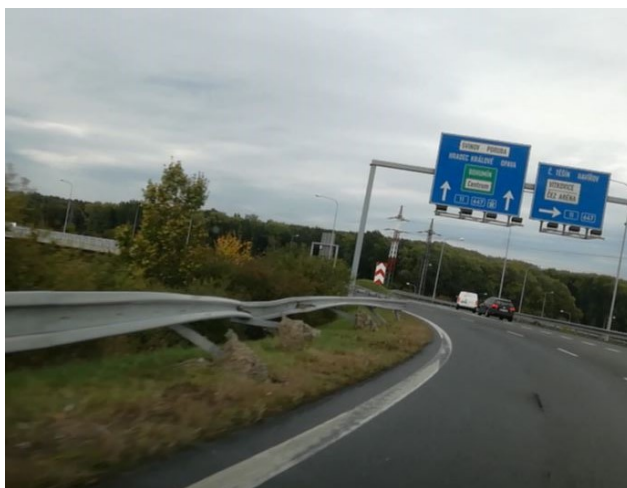
Riziko 24: Vážně poškozená svodidla mezi rampami č. 10 a 1

Popis rizika: V časovém rozmezí Červenec až Říjen 2017 se na části okružní křižovatky mezi rampami č. 10 a 1 stala dopravní nehoda, která měla za následky poškození ocelových svodidel, které jsou v délce asi 10 m vytrženy i se základovými patkami a v délce asi 30 m vážně poškozeny. Při další nehodě v těchto místech by mohlo dojít ke zranění či usmrcení osob vlivem nárazu vozidla do obnažené základové betonové patky ocelového svodidla.

Obr. 49: Část úseku poškozených svodidel v části, kde jsou vytrženy ze základové konstrukce

Návrh: Nutné vyřezání svodidel a výměna na celé délce, na které jsou poškozeny.

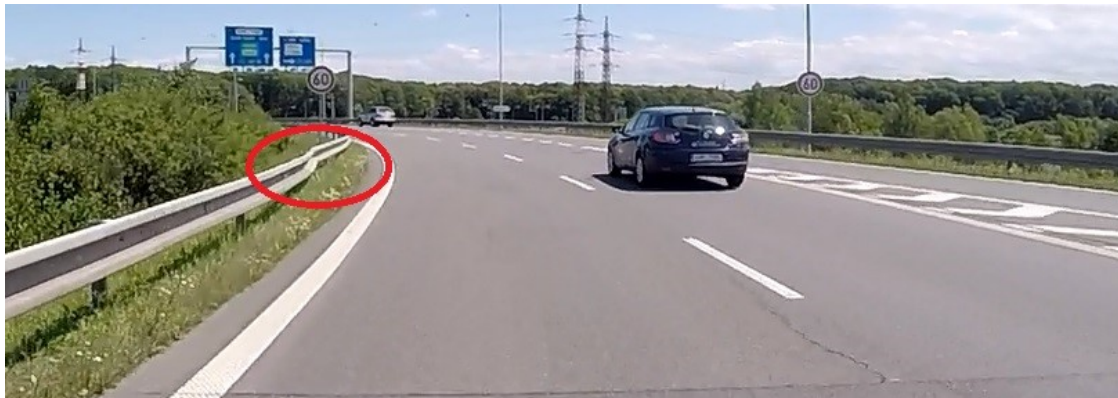
Riziko 25: Ohnuté ocelové svodidlo na okružním pásu u rampy č. 9

Popis rizika: Tato poškozená svodidla se nachází na levé straně okružního pásu u výjezdu z rampy č. 9 a jsou jen několik desítek metrů před poškozenými svodidly z předchozího případu, ale poškození zapříčinila jiná nehoda, protože byla poškozená již dříve. Svodidla jsou ohnuta na vzdálenosti asi 7 metrů. Tuto poruchu je nutno opravit, protože při opakovaném nárazu v tomto místě by mohla svodidla vykazovat nižší pevnost.

Obr. 50: Poškozená svodidla u rampy č. 9

Návrh: Narovnání svodidel, nebo vyřezání poškozeného úseku a výměna za nový.

Doporučení: Řešení eliminace takovýchto poruch je provádět pravidelné prohlídky a obnovy poškozených míst.

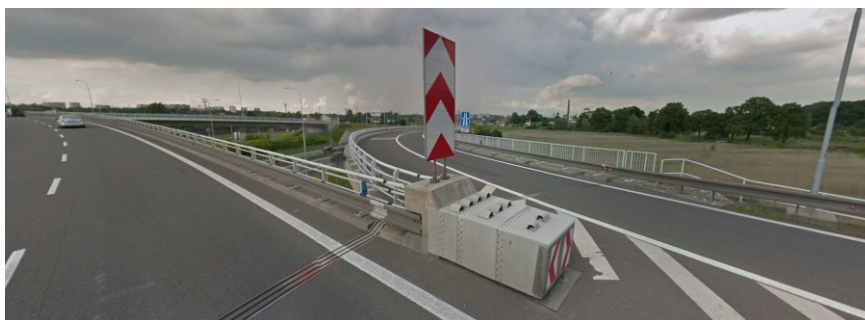
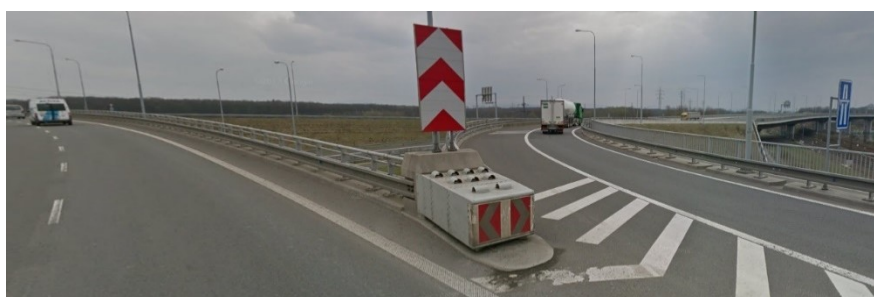
Obr. 51: Tlumiče nárazu na rampě č. 2

Obr. 52: Tlumiče nárazu na rampě č. 8

Návrh: Ve výše navrhovaných řešeních rizik č. 2,4,5,6,7 a 11 snížit maximální povolenou rychlost na 50 km/h by tlumiče vyhovovaly a díky jejich krátké délce by v těchto místech mohl být navrhovaný výjezd pro vozidla z řešení rizika č. 6 a 7 zamýšlející opustit v těchto místech okružní pás křižovatky.

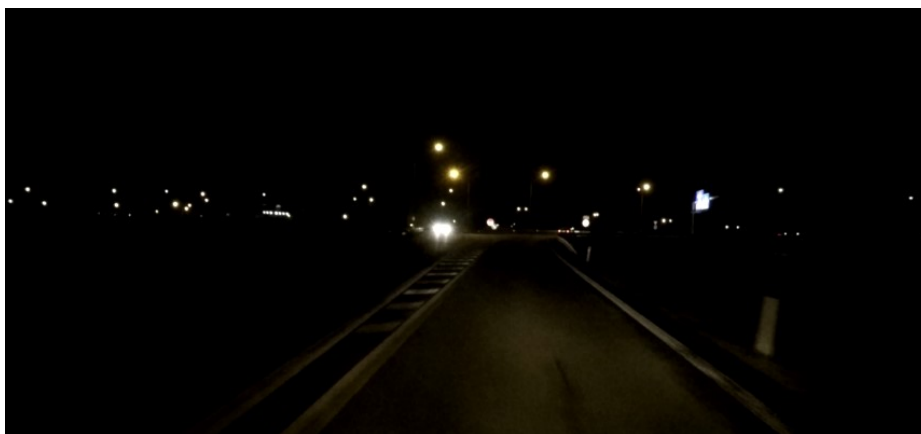
Obr. 53: Nefunkční směrové sloupky na rampě č. 6 a 7

Návrh: Správné natočení, oprava nebo výměna směrových sloupků.

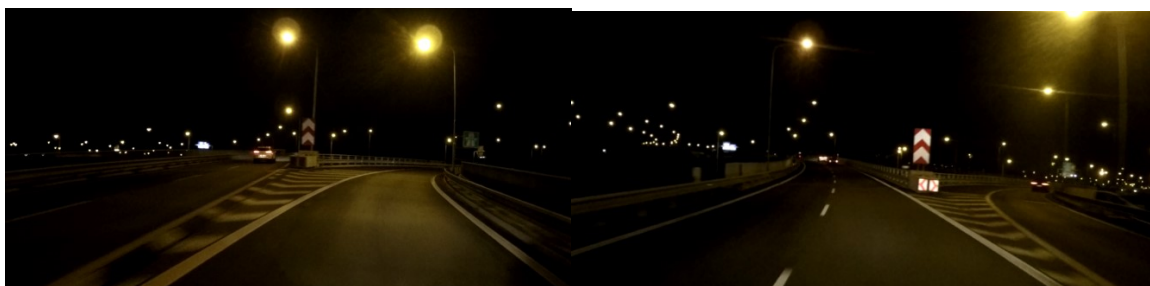
Obr. 54: Špatně označený tlumič nárazu před rampou č. 8 a správně označený tlumič nárazu před rampou č. 2

Návrh: Provést reflexní povrchovou úpravu svislého dopravního značení stejně tak, jak je tomu u tlumiče nárazu před rampou č. 2.
